UNIVERSIDAD JAUME I
ESCOLA SUPERIOR DE TECNOLOGIA I
CIÈNCIES EXPERIMENTALS
GRADO EN ARQUITECTURA TECNICA

**TRABAJO FINAL DE GRADO: REHABILITACION
ENERGETICA DE UN EDIFICIO EXISTENTE
ENTRE MEDIANERAS DE 1964**

Junio de 2016

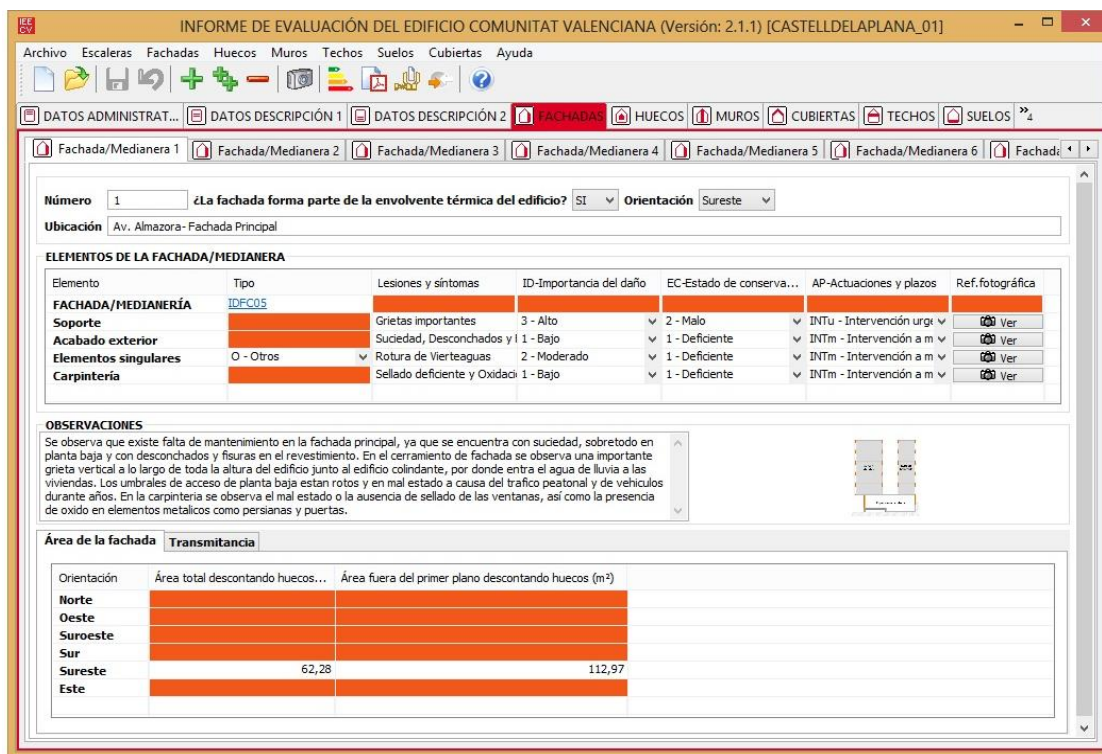
Figura 29. Definición de los elementos de fachada/medianería en la herramienta IEE.CV

Se observa que existe falta de mantenimiento en la fachada principal, ya que se encuentra con suciedad, sobretodo en planta baja y con desconchados y fisuras en el revestimiento. En el cerramiento de fachada se observa una importante grieta vertical a lo largo de toda la altura del edificio junto al edificio colindante, por donde entra el agua de lluvia a las viviendas. Los umbrales de acceso de planta baja están rotos y en mal estado a causa del tráfico peatonal y de vehículos durante años. En la carpintería se observa el mal estado o la ausencia de sellado de las ventanas, así como la presencia de óxido en elementos metálicos como persianas y puertas.

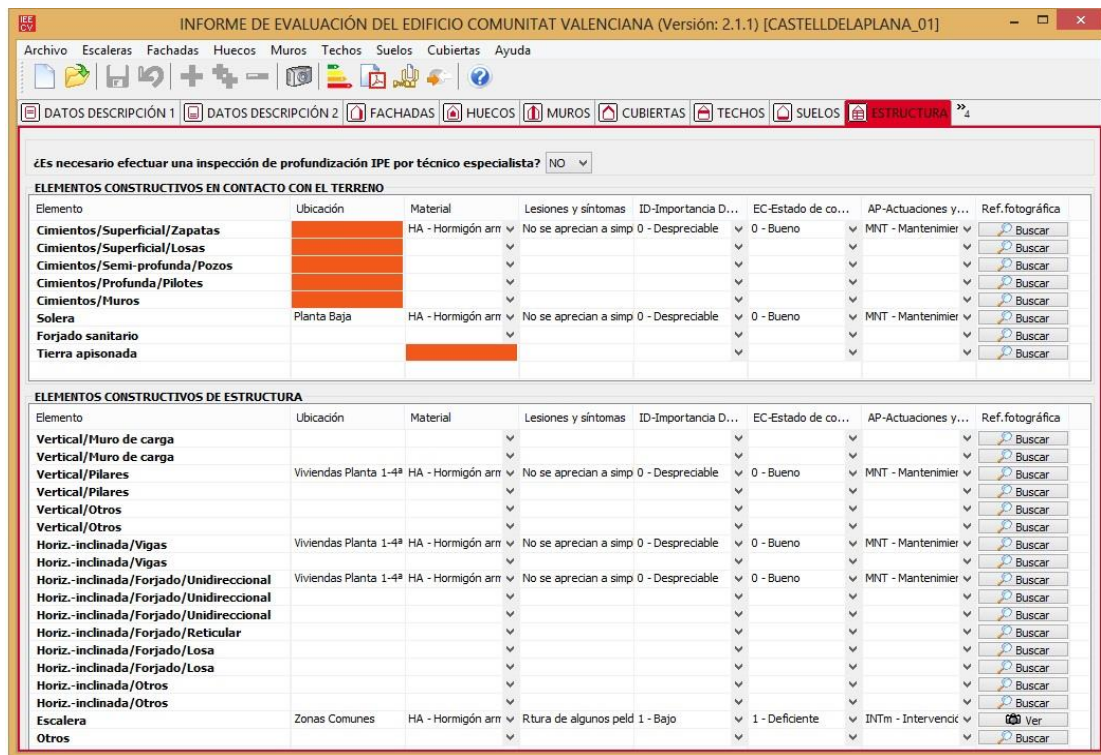
Figura 31. Definición de los elementos de estructura en la herramienta IEE.CV

Horiz.-inclinada/Forjado/Losa						Buscar	
Horiz.-inclinada/Otros						Buscar	
Horiz.-inclinada/Otros						Buscar	
Escalera	Zonas Comunes	HA - Hormigón arm	Rtura de algunos peld 1 - Bajo	1 - Deficiente	INTm - Intervenci	Ver	
Otros						Buscar

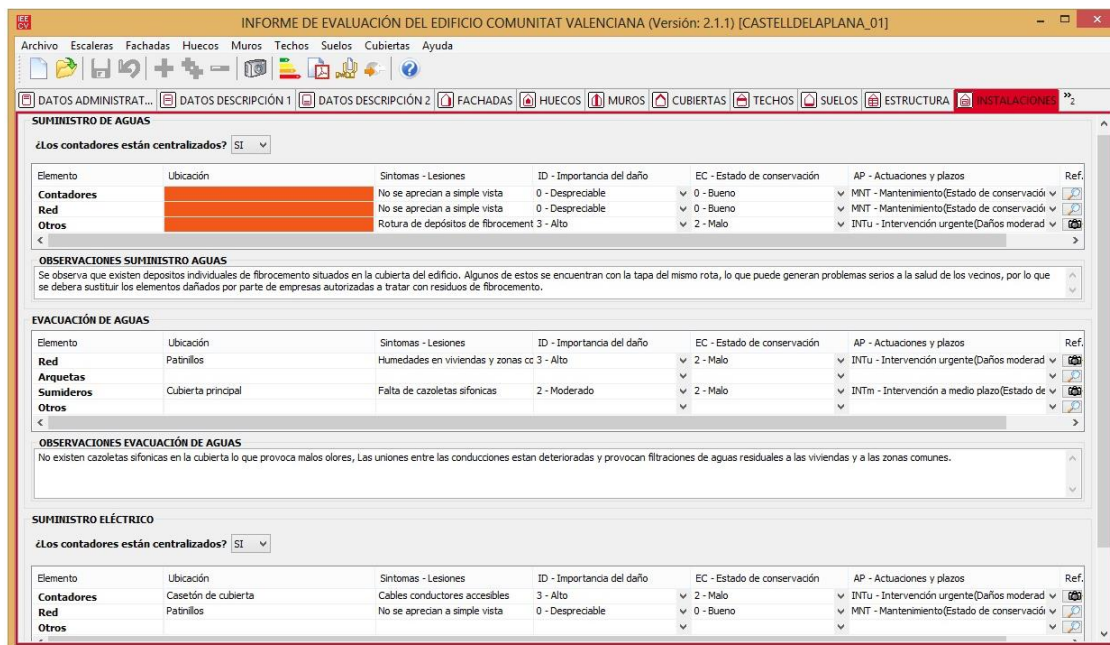
Figura 32. Definición de las instalaciones del edificio en la herramienta IEE.CV

No existen cazoletas sifónicas en la cubierta lo que provoca malos olores, Las uniones entre las conducciones están deterioradas y provocan filtraciones de aguas residuales a las viviendas y a las zonas comunes.

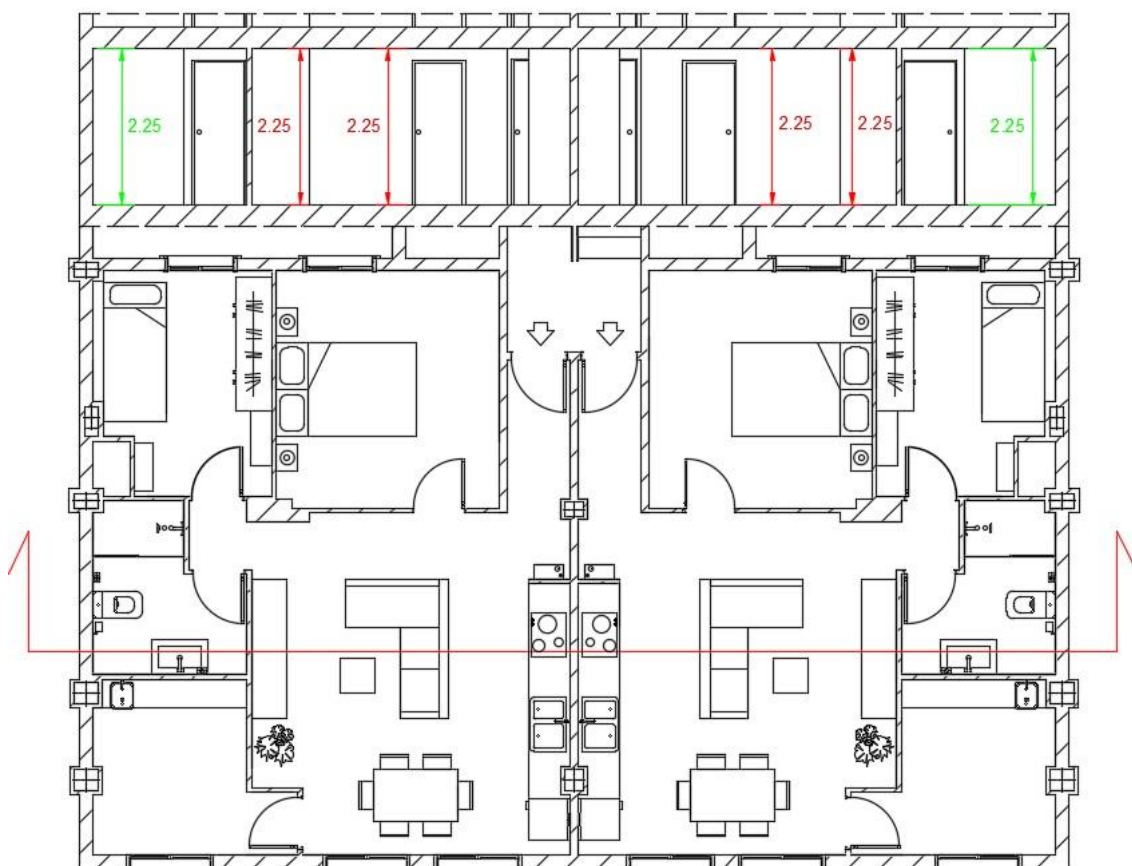
Figura 41. Representación de la altura libre en las estancias de las viviendas

En base a la sección del edificio, las viviendas no llegan a la altura libre mínima marcada por la normativa en el salón-comedor así como tampoco en los dormitorios de las viviendas, por lo que no se cumple con la altura libre mínima para estos espacios ya que el descuelgue permitido se realiza en un porcentaje mayor al permitido. Sin embargo en las zonas de paso y baños si se cumple con la altura libre mínima fijada para estos espacios.

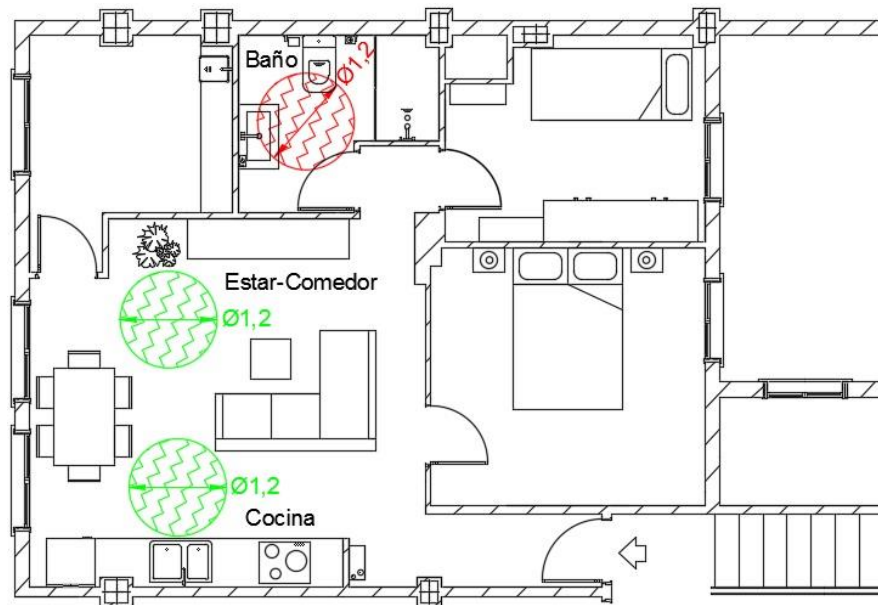
Figura 42. Representación de las figuras libres de obstáculos en las viviendas

- Figuras libres de obstáculos: Las viviendas no cumplen con la figura libre de obstáculos mínima para el baño, aunque si cumple con las figuras para la sala de estar, el comedor y la cocina ya que estas figuras se pueden superponer al compartir la misma estancia o habitación.

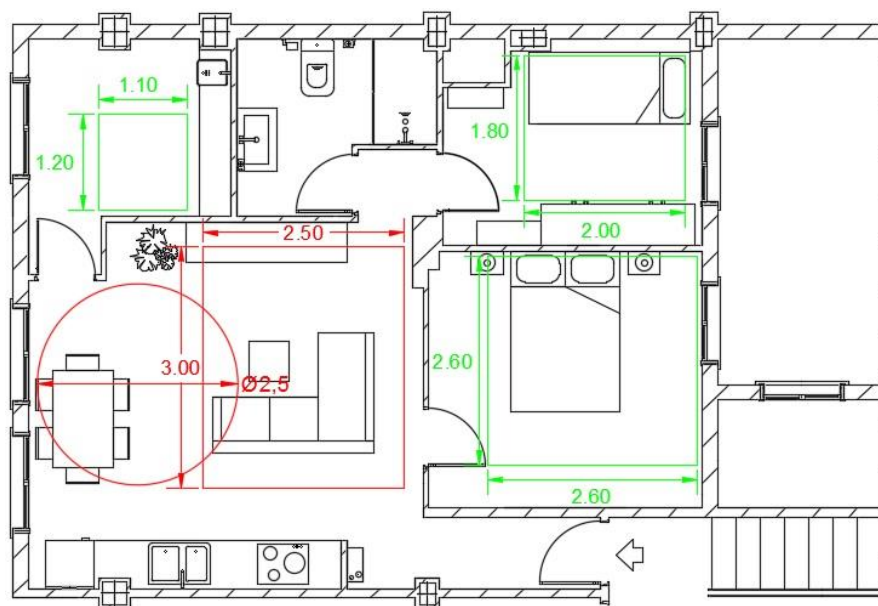
Figura 43. Representación de las figuras para mobiliario en las viviendas

- Figuras para mobiliario: Las viviendas cumplen con las figuras para mobiliario de los dormitorios y el lavadero. Sin embargo las figuras para mobiliario de estar y del comedor se superponen ya que comparten recinto o habitación, por lo que ambas estancias no cumplirían con la normativa al no poder superponerse este tipo de figuras inscribibles.

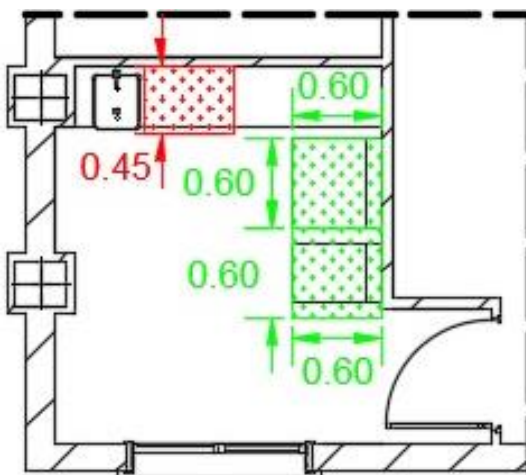
Figura 46. Representación de las zonas de aparato en lavaderos

Tipo aparato sanitario	Zona de aparato		¿Cumple?
	Anchura	Profundidad	
Lavadora	0,60 m	0,60 m	Cumple
Pila	0,45 m		No cumple
Secadora	0,60 m		Cumple

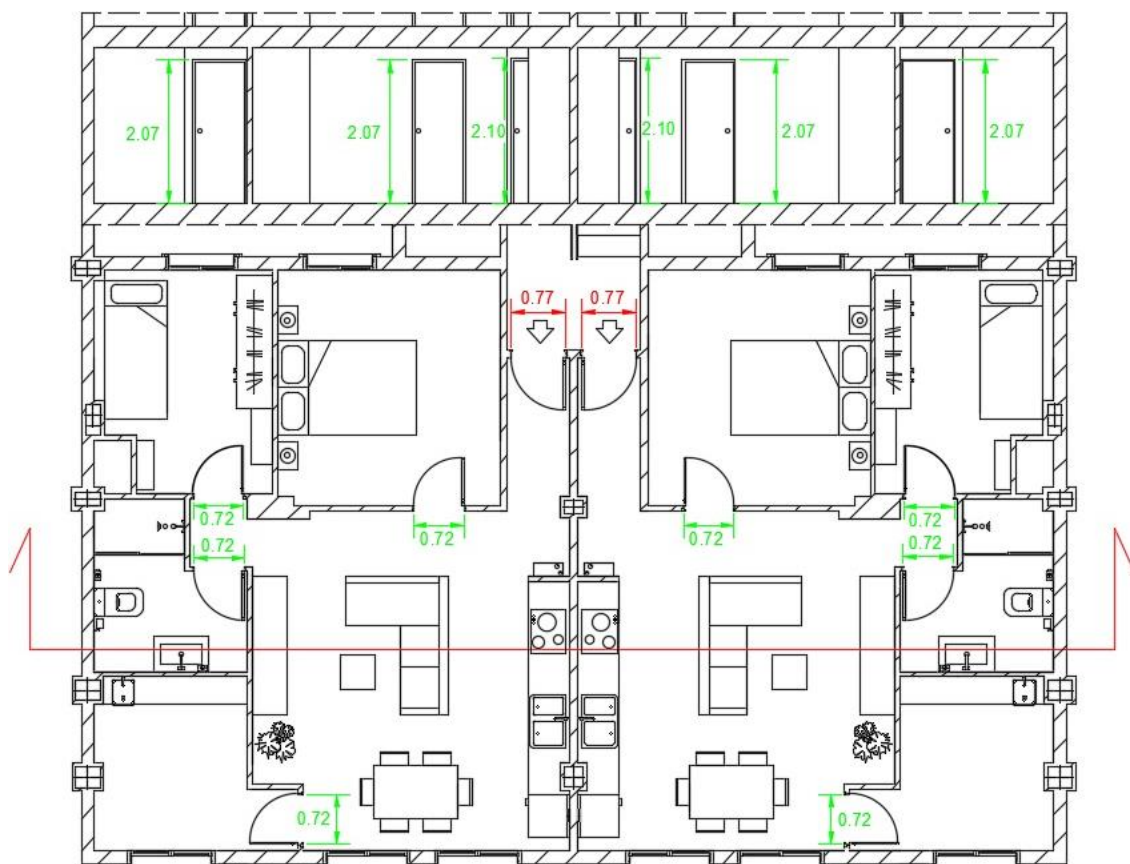
Figura 48. Representación de las condiciones de acceso en viviendas

Como se puede observar tanto en la sección como en planta las puertas de acceso de las viviendas no cumplen con la anchura mínima marcada por la normativa aunque si cumplen con la altura mínima. Las puertas de paso en cambio cumplen tanto con la anchura como con la altura mínima requerida por la normativa.

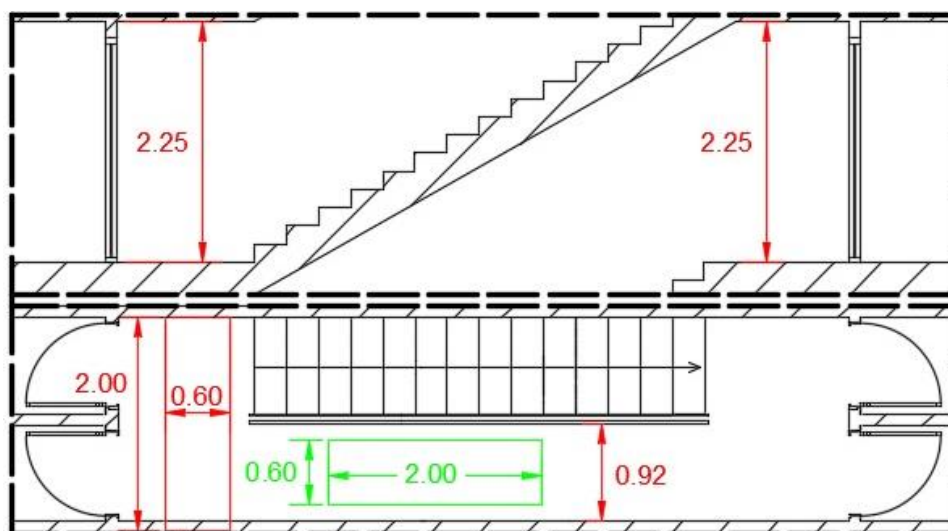
Figura 52. Representación de las circulaciones verticales y horizontales en el edificio

En los espacios de circulación del edificio no se puede desarrollar la circulación del prisma anteriormente citado y tampoco se cumple con la anchura y la altura mínima exigida, por lo que los espacios de circulación no cumplen con este apartado conforme a lo dispuesto en la normativa de habitabilidad.

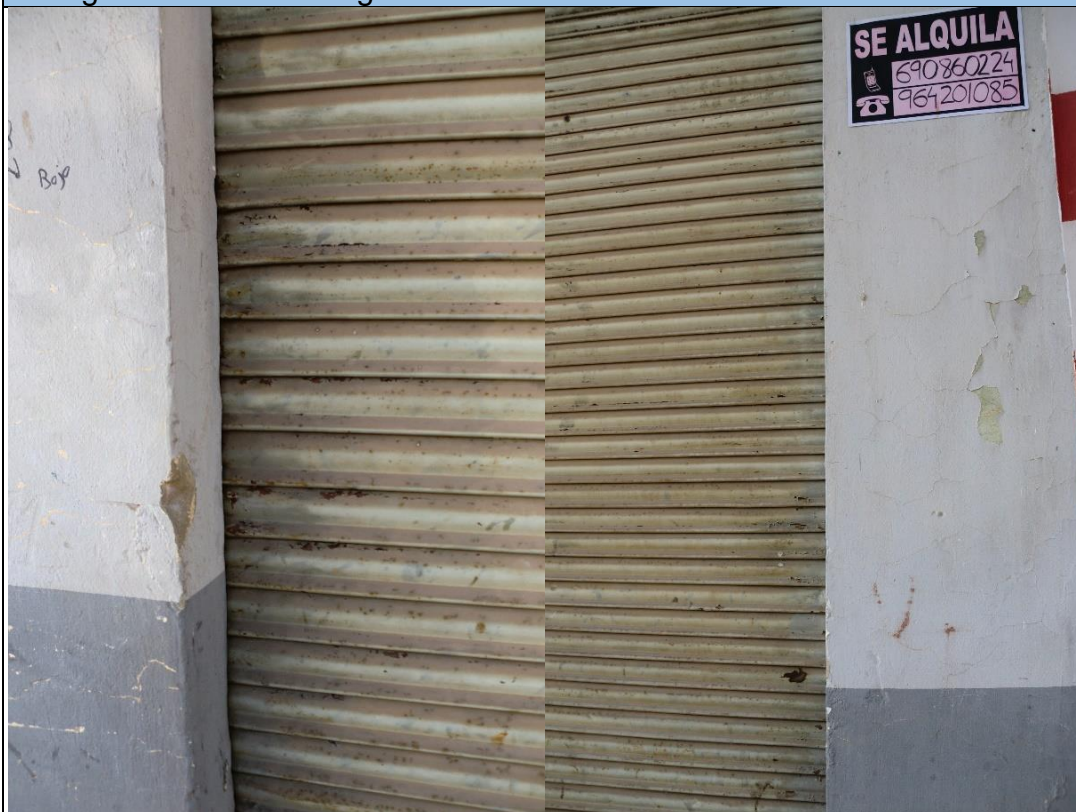
Patología 4. Oxidación de elementos de la Fachada Principal.

Locales comerciales con apertura en la fachada principal del edificio.

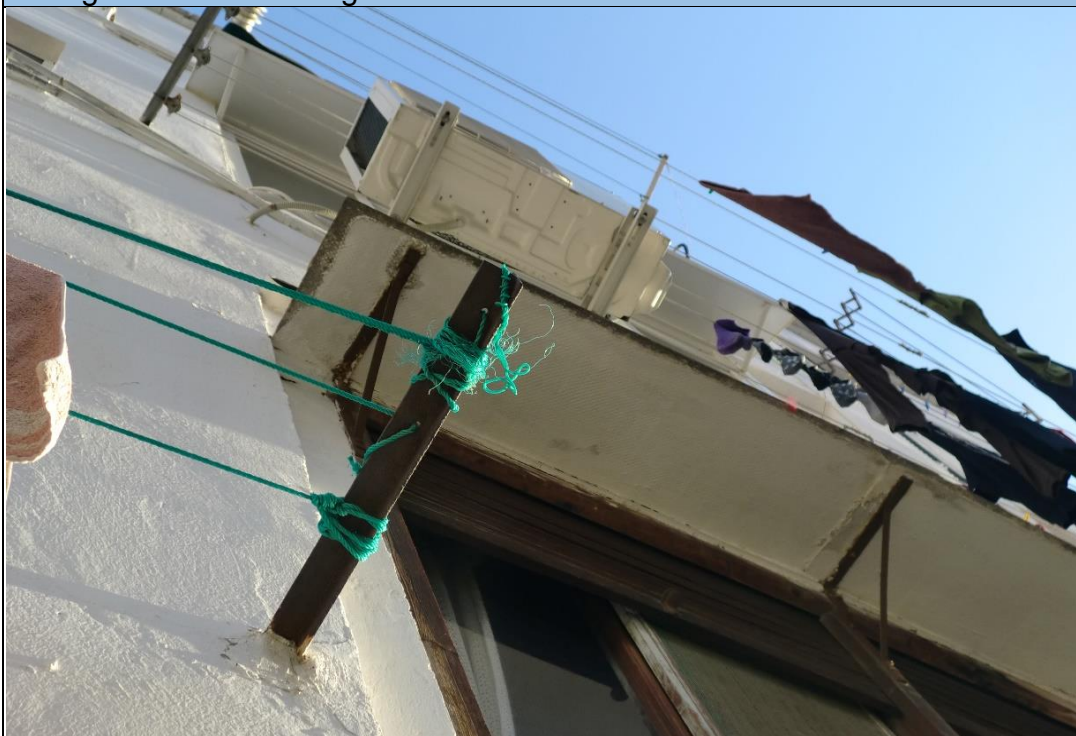
Patología 7. Oxidación de los elementos de secado natural.

Medianera del edificio recayente al patio de manzana donde está ubicado.

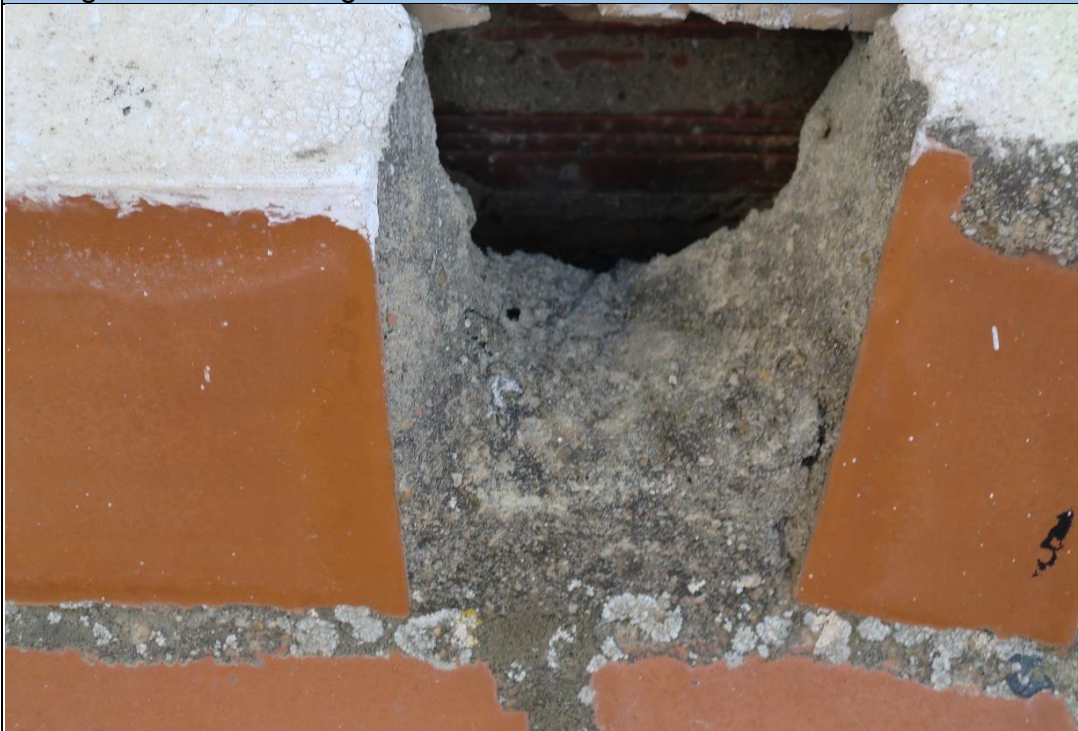
Patología 11. Falta de cazoletas sifónicas en los sumideros.

Cubierta principal del edificio.

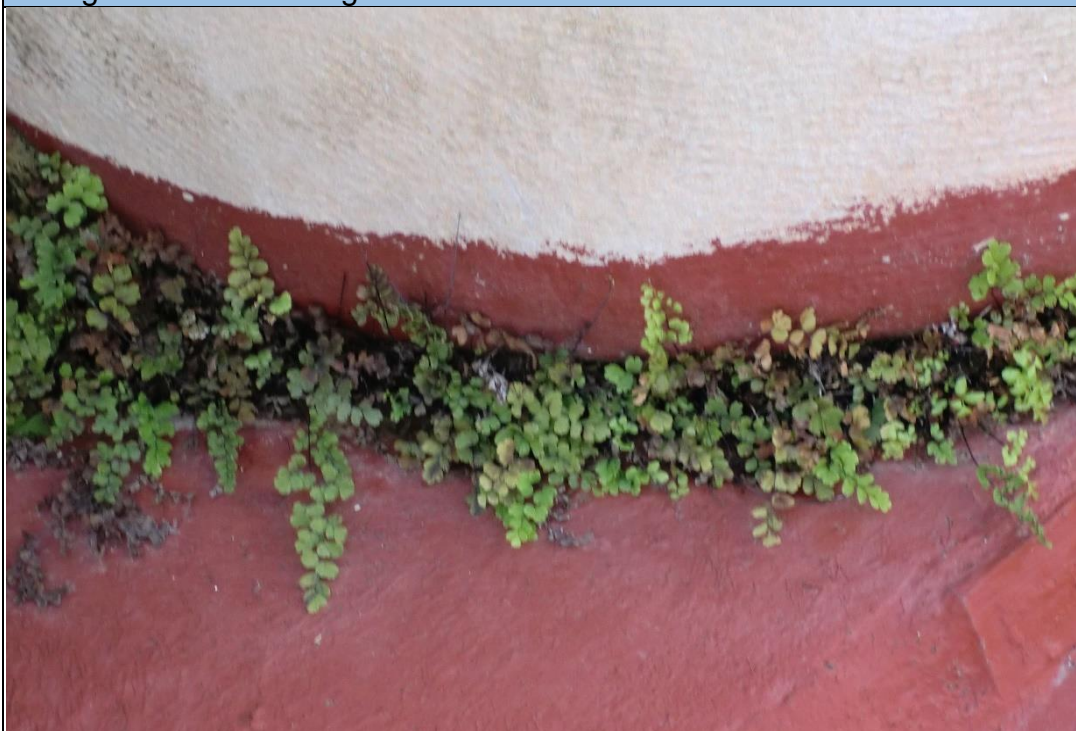
Patología 12. Aparición de plantas y moho en la cubierta

Cubierta principal del edificio.

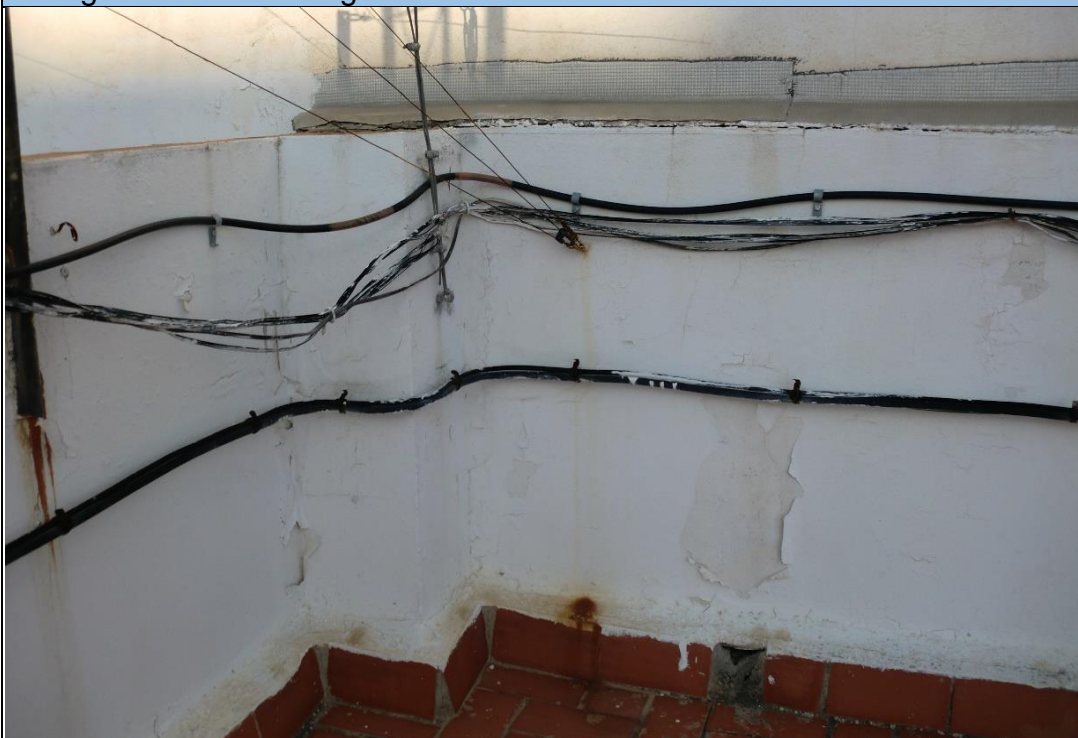
Patología 14. Desconchados de los antepechos de la cubierta.

Cubierta principal del edificio.

Las causas de las patologías puede ser en primer lugar el paso del tiempo, ya que el edificio cuenta con 52 años de antigüedad y el pintado utilizado como acabado se ha ido deteriorando con los años, pero otra de las causas principales de la aparición de estas patologías es la falta de trabajos de mantenimiento de la fachada por parte de los habitantes del edificio, ya que tanto el nivel de suciedad que presentan los antepechos así como el deterioro de estos, indican que no se ha realizado ninguna acción con la intención de repararlos o protegerlos en una mucho tiempo o tal vez jamás.

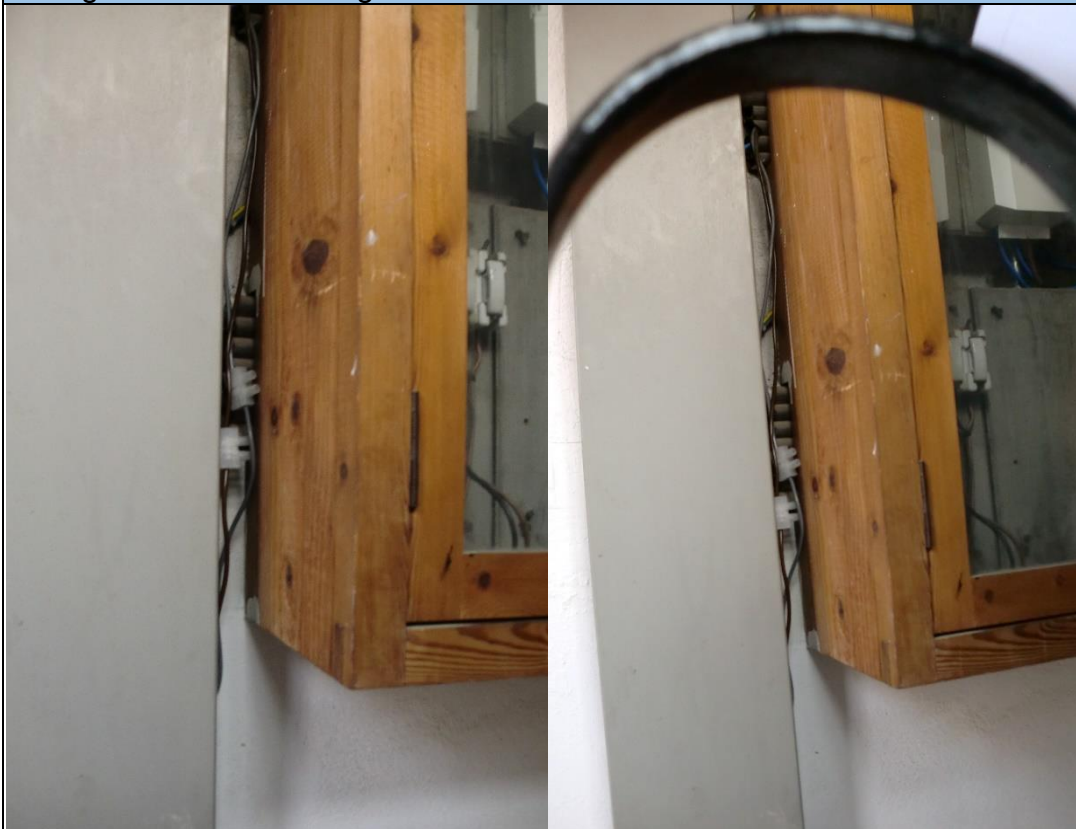
Patología 21. Cables accesibles en la centralización de contadores.

Centralización de contadores eléctricos en el casetón de la cubierta del edificio.

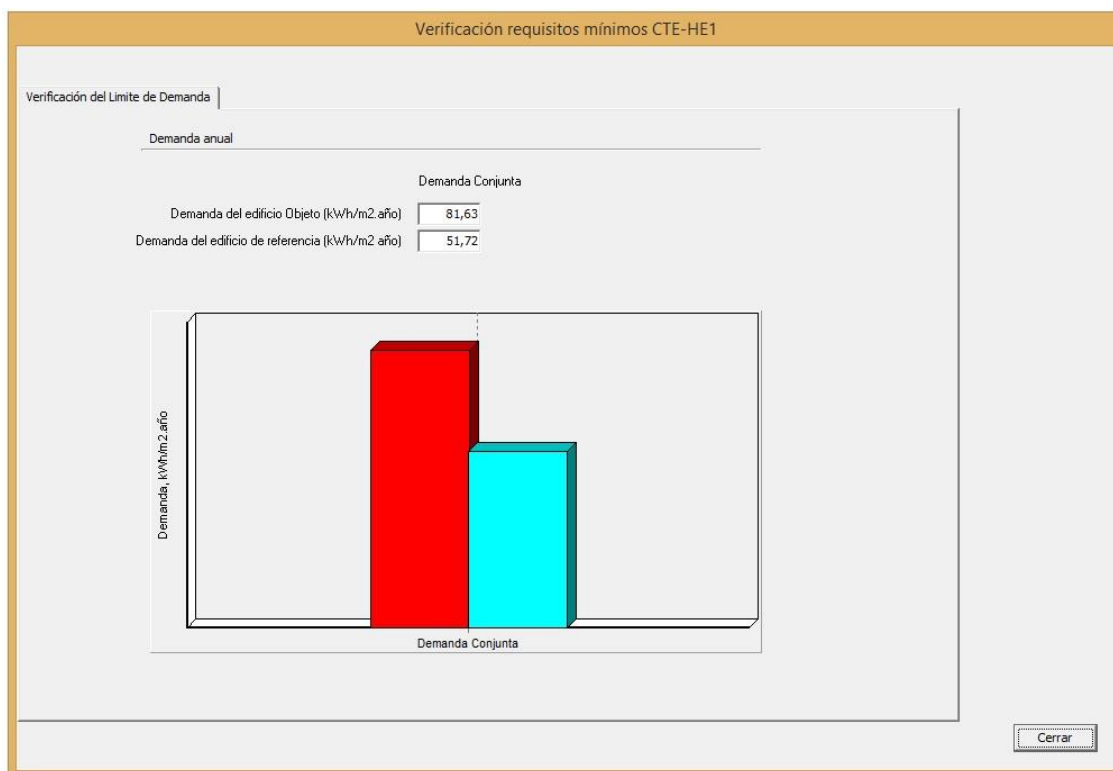
Figura 67. Representación de la demanda conjunta del edificio con la herramienta unificada

Como se puede observar la demanda conjunta del edificio objeto de estudio es muy superior a la demanda conjunta del edificio de referencia, por lo que la gráfica aparece de color rojo y significa que el edificio no cumple con los requisitos mínimos de este apartado del Documento Básico.

Respecto a los valores obtenidos para la demanda Conjunta del edificio objeto se puede observar que son valores muy similares en ambas herramientas aunque ambos muy elevados, ya que como se ha podido observar en la figura 67 el valor de la demanda del edificio era muy superior al valor de la demanda del edificio de referencia, llegando casi a duplicarlo. Cabe destacar que el factor determinante para la obtención de una demanda energética tan alta es la demanda de calefacción, la cual es considerablemente superior a la demanda de refrigeración, por lo que la propuesta de mejora deberá ir encaminada a reducir el valor de este parámetro en lo que a la demanda energética del edificio se refiere.

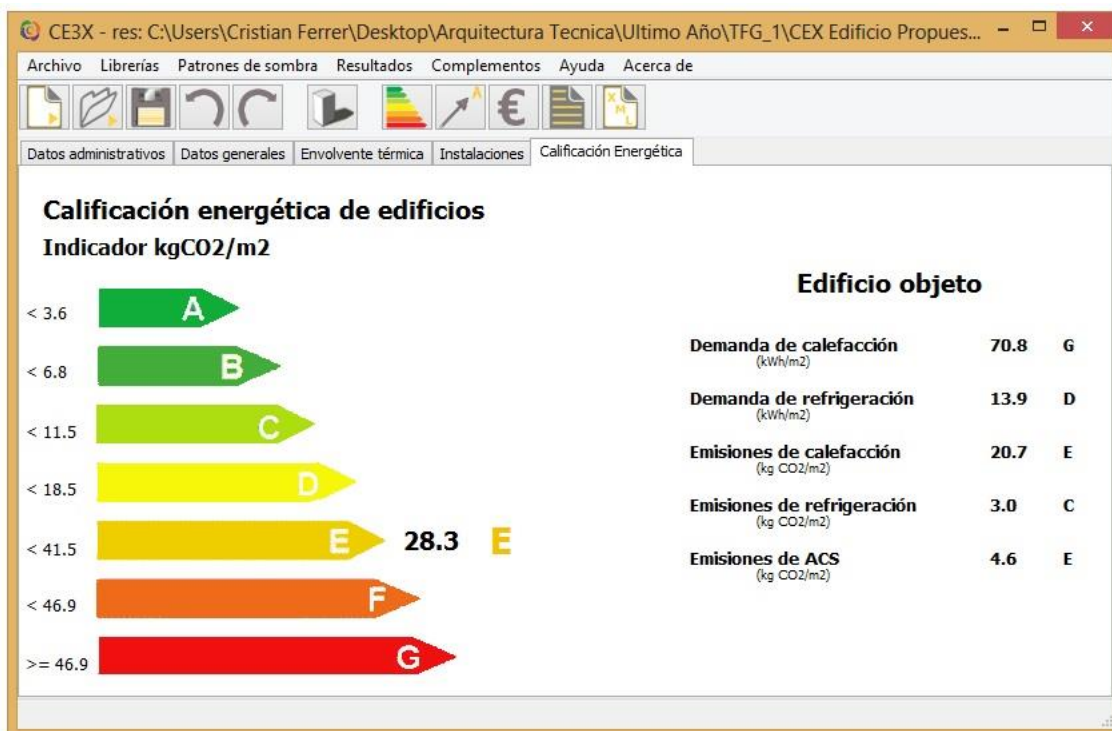
Figura 68. Representación de la calificación energética del edificio con el programa CE3X

Como se puede observar, el edificio ha obtenido una calificación energética definida por la letra E, la cual es una calificación intermedia, debido en gran proporción a las altas emisiones que presenta el edificio, en concreto la demanda de calefacción.

En lo referente a los valores obtenidos para la calificación energética del edificio, al tratarse de un edificio de gran antigüedad es razonable la obtención de estos resultados en ambas herramientas, los cuales se encuentran entre las intermedias como se puede observar en las figuras 68 y 69, pero dadas las condiciones del edificio es factible conseguir una calificación energética mejor mediante una propuesta de rehabilitación energética, por lo que se realizará una propuesta de mejora para el edificio objeto de estudio con el fin de reducir las emisiones producidas por el mismo y conseguir una mayor eficiencia energética mediante una mejor calificación energética.

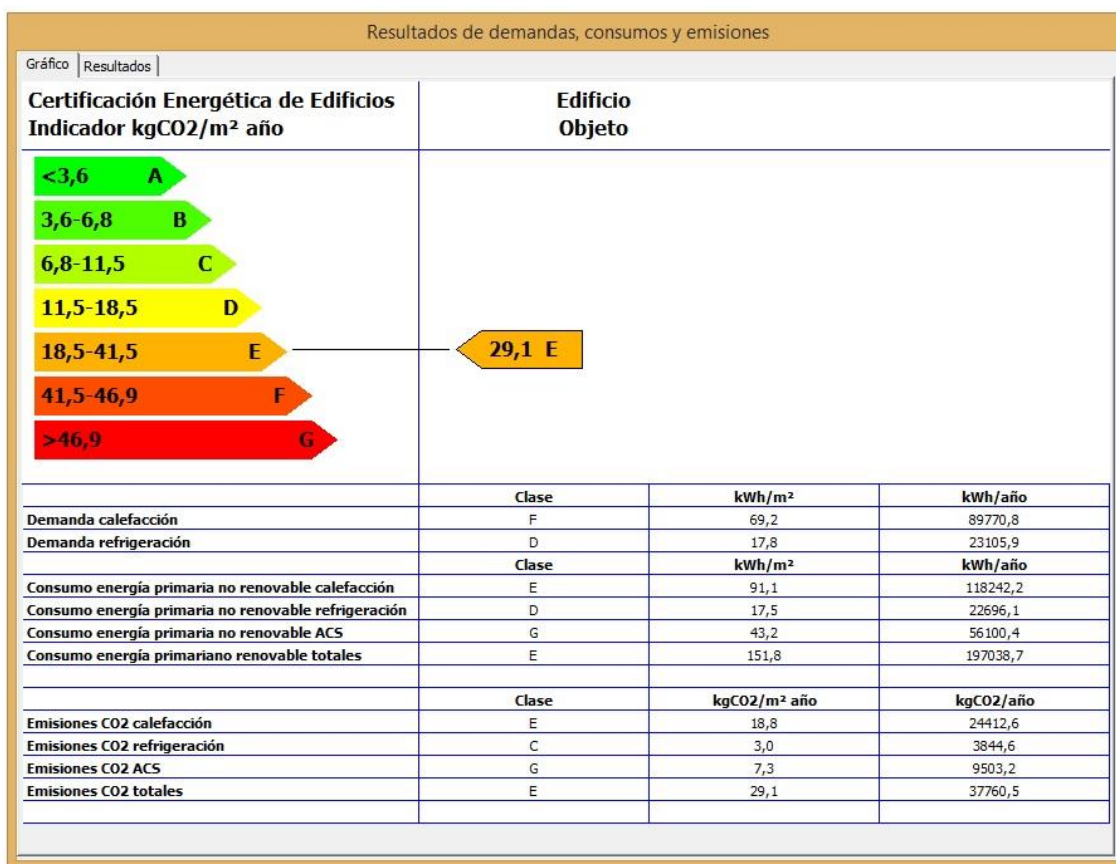
Figura 69. Representación de la calificación energética del edificio con la Herramienta Unificada (HULC)

Mediante la herramienta unificada se obtiene una calificación energética definida por la letra E, que es la misma letra obtenida con la Herramienta UnificadaLider-Calener, lo cual indica que los valores obtenidos por ambas herramientas son semejantes y nos indica el grado de fiabilidad que resentan los resultados conseguidos.

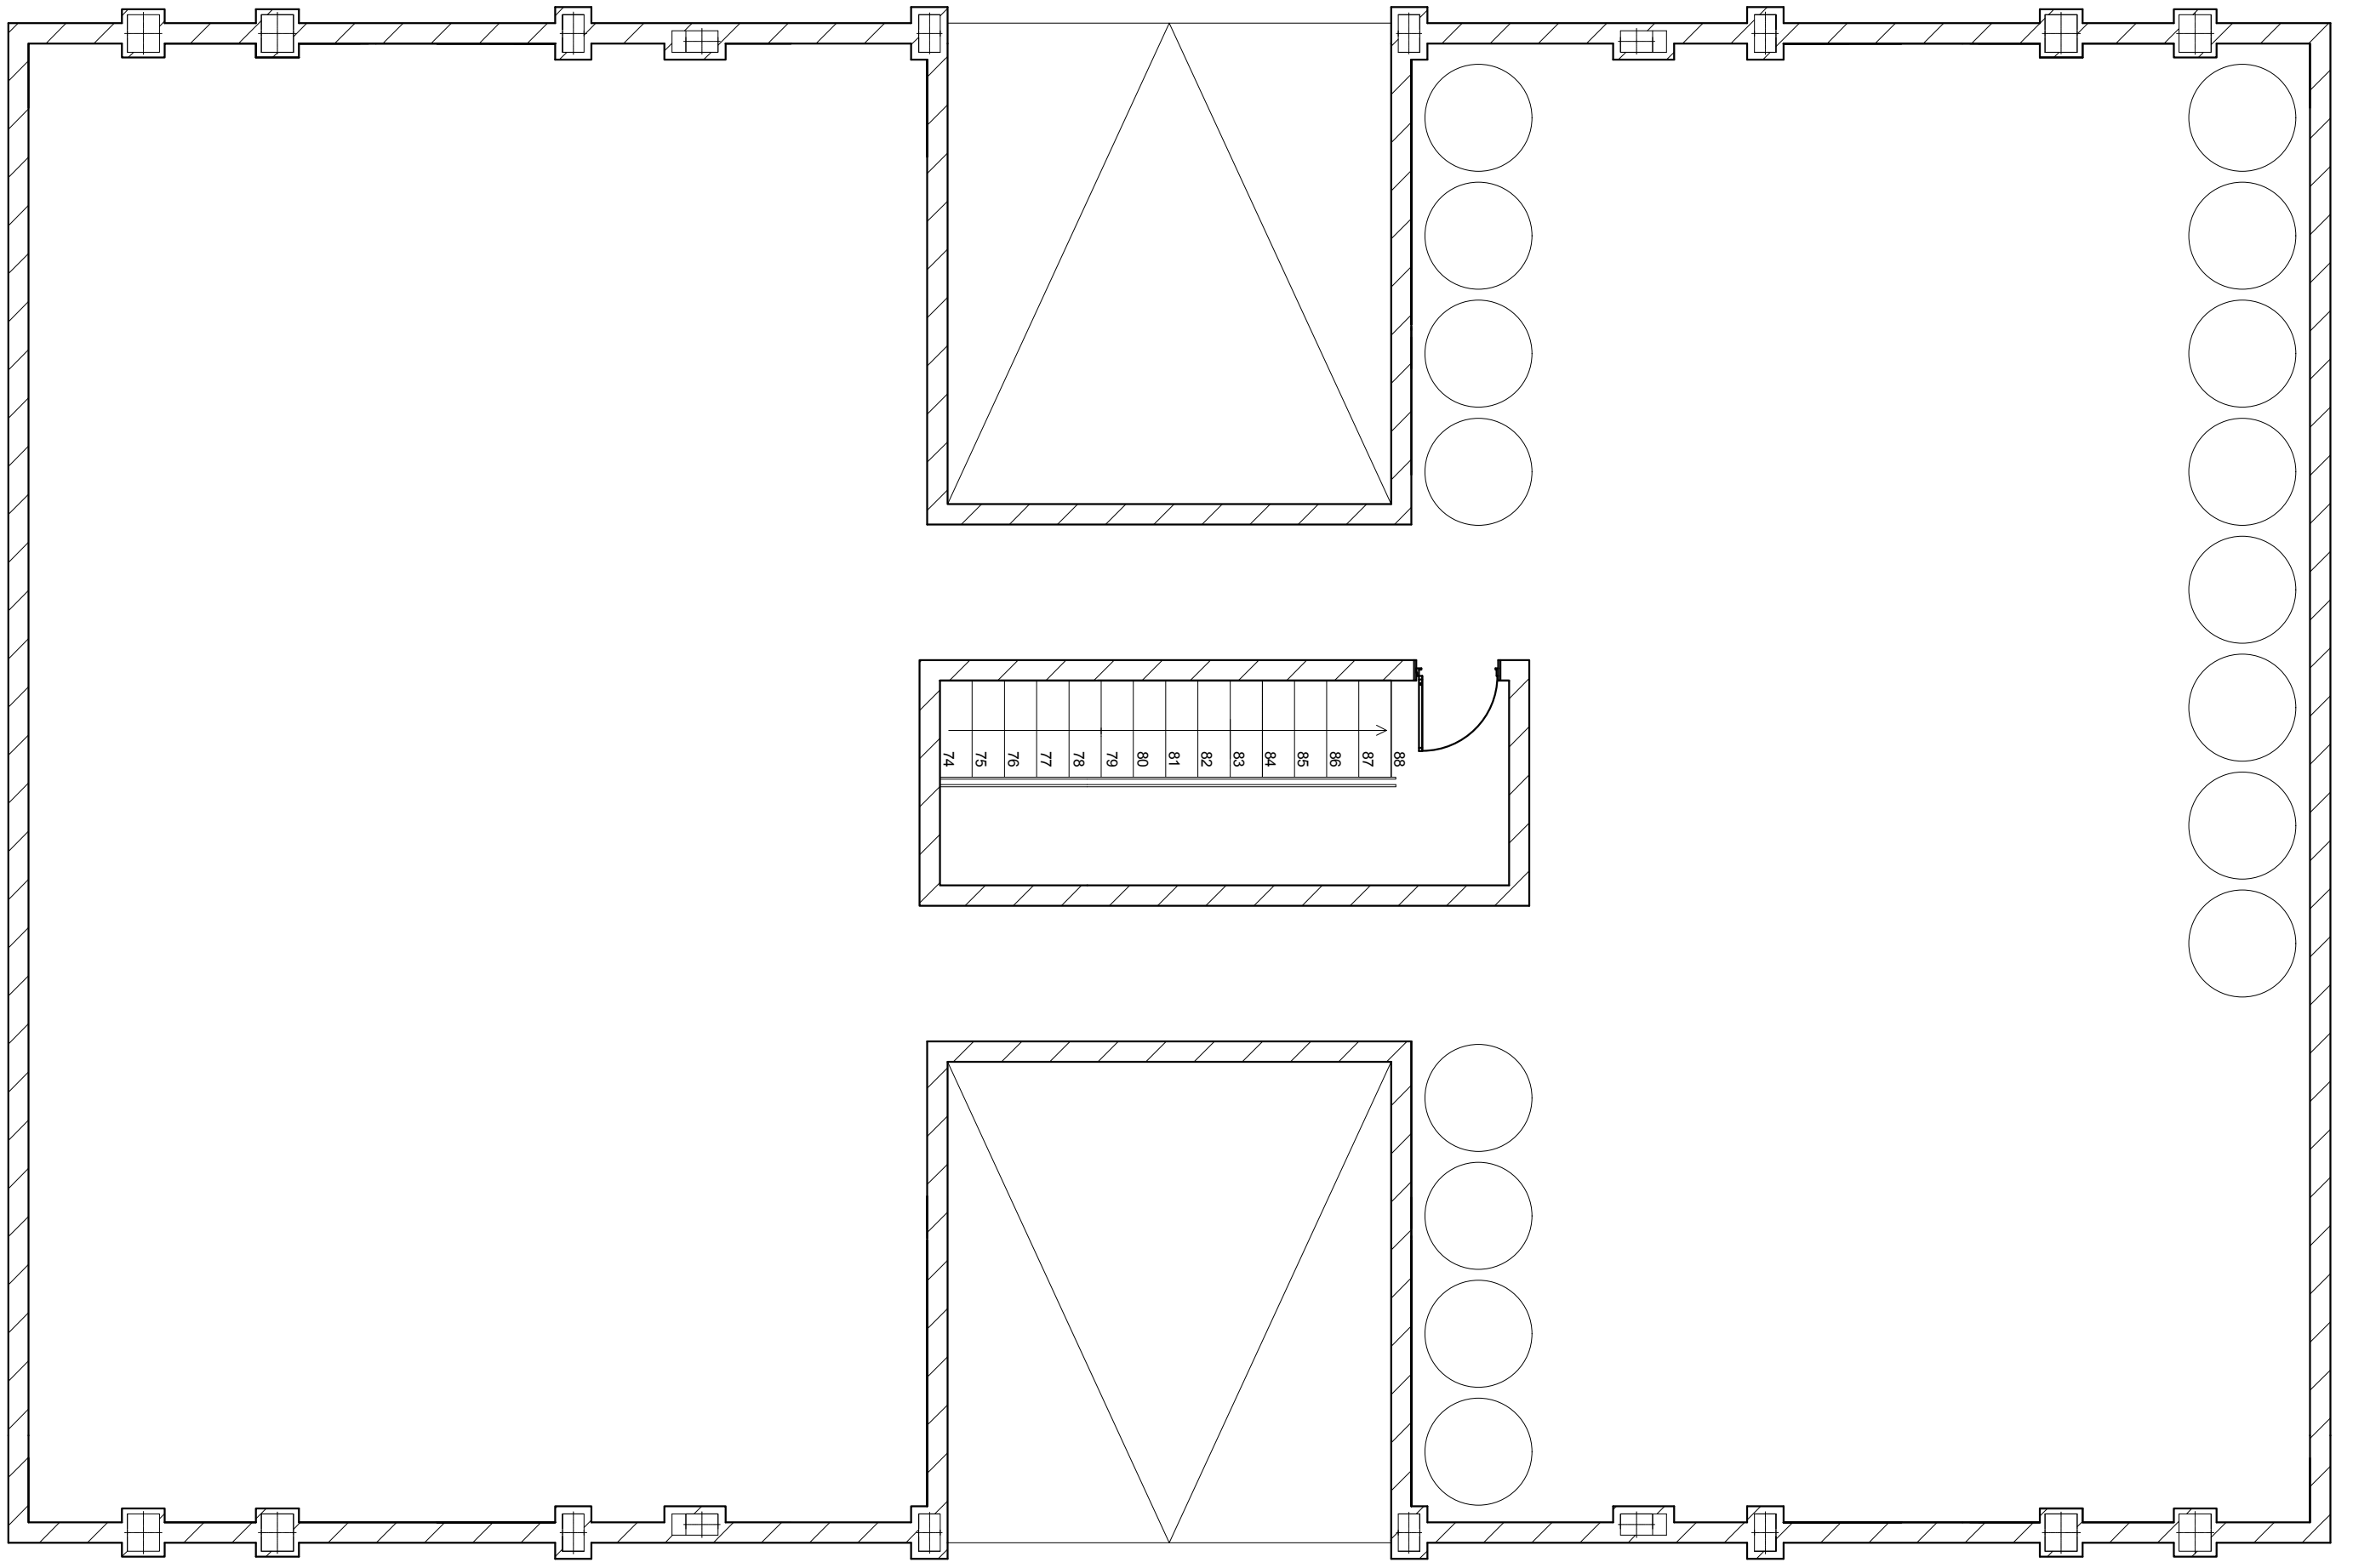
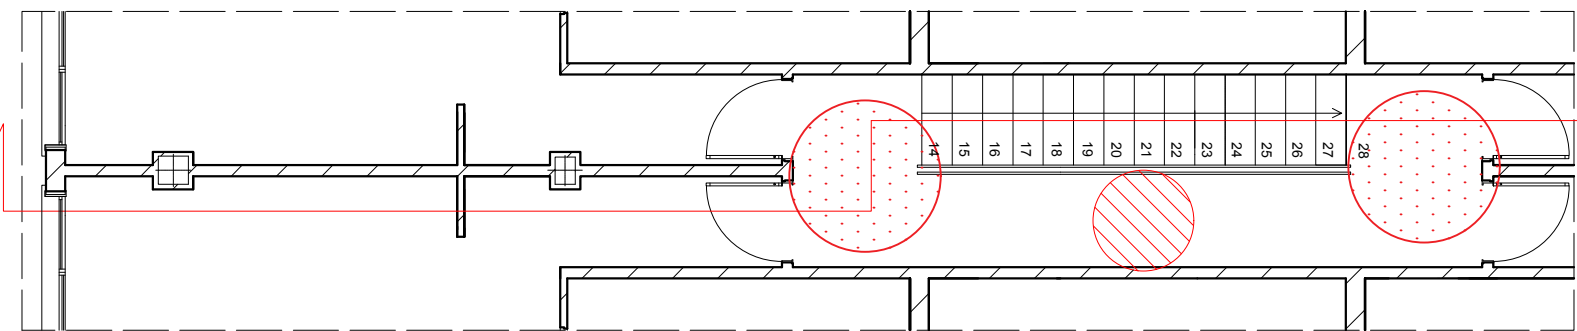
PLANTA PRIMERA		DB SUA	DC 09	¿cumple?
	Desniveles	Sin escalones	SE PERMITEN ESCALONES SI: Si acceso desnivel < 0.12 m: plano inclinado con pte. max 25% y anchura min 0.90 m	NO CUMPLE
	Pendiente	Sentido de la marcha < 4% o cumple con rampa accesible		NO CUMPLE
	Espacio de giro zaguán y pasillos	libre de obstáculos c / 10 m

NO CUMPLE

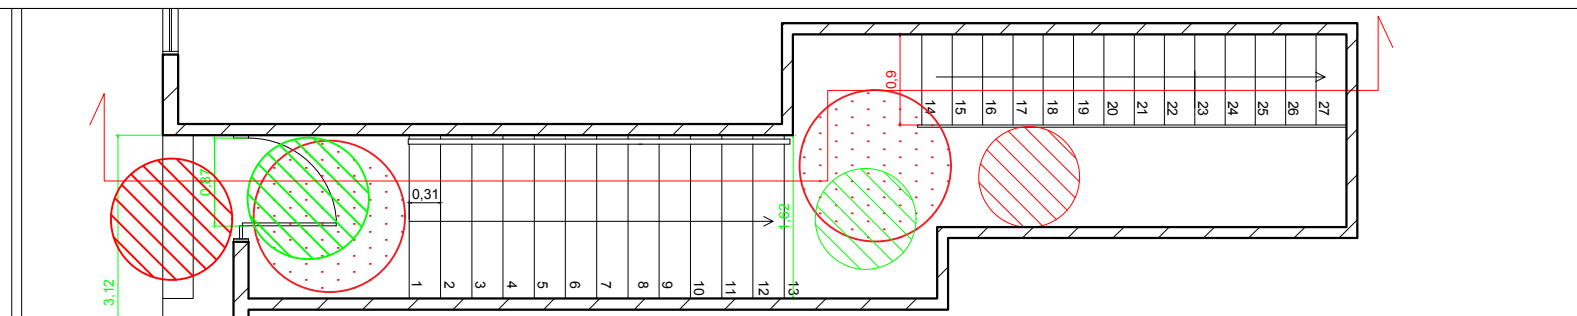
PLANTA BAJA	Espacio de giro frente a ascensores

Estrangulamiento > 0.9 m Longitud < 0.60 m	NO CUMPLE

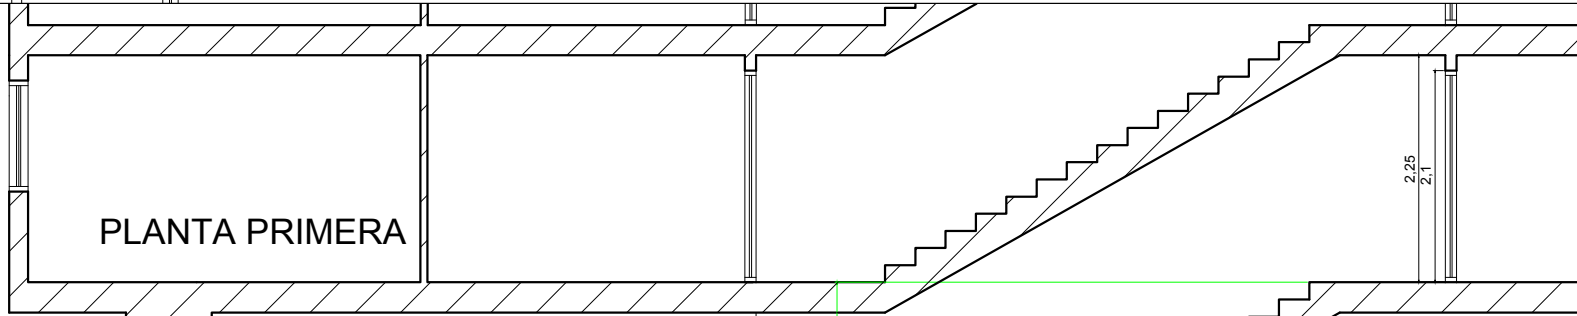
PLANTA PRIMERA	Ascensor	Dimensiones de cabina con una puerta:

* Sin viviendas accesibles		No hay Ascensor

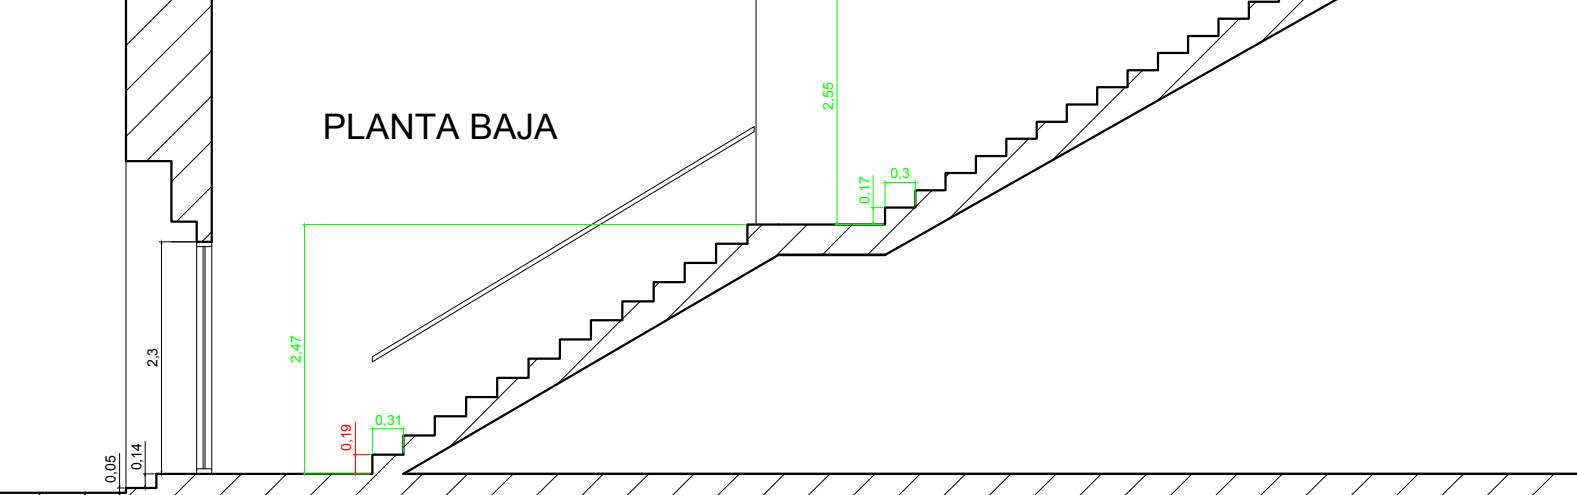
PLANTA BAJA	Puertas	Anchura libre de paso > 0.80	- Acceso edificio > 1m - Mecanismos de apertura y cierre 0.80 - 1.20 m - Espacio libre de barrido a ambas caras de puerta 1.20 diámetro.	NO CUMPLE

Escaleras	- Ancho mínimo de tramo tramo > 0,80m - Huella mínima: 0,22m - Contrahuella < 0,20m	- Ancho mínimo de tramo sin incluir pasamanos > 1m - Huella mínima: 0,28 m - Contrahuella < 0,185 m - Altura máxima por tramo de escalera sin meseta o rellano 3,15m - 2 Contrahuellas + Huella 0,62m+- 0,05 m	NO CUMPLE
